VERSCHLEISSANZEIGER FÜR NOCKENWELLENANTRIEBSKETTE, FÜR MINI, ZU VERWENDEN WIE MINI / BMW 2411399

Artikel-Nr. 115160

Anwendung für Verschleißanzeiger Artikel-Nr. 115160

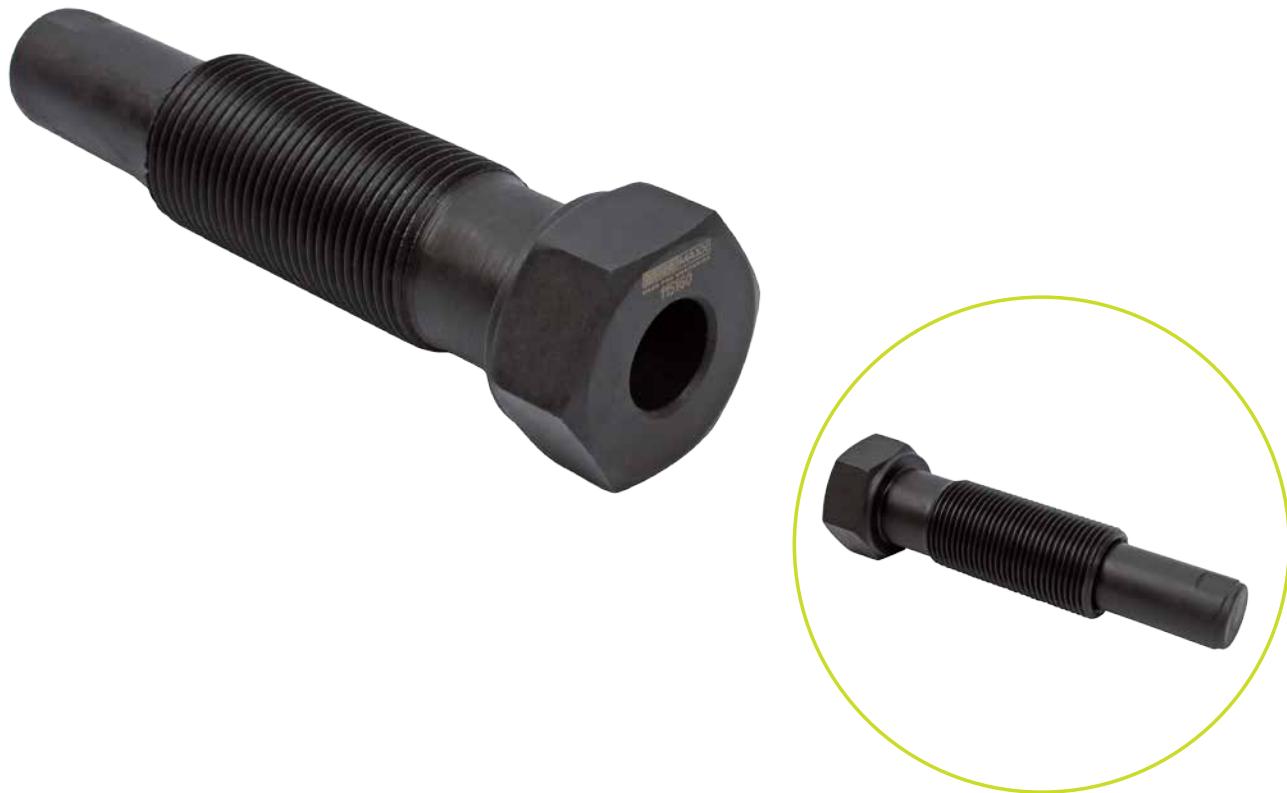
Verschleißanzeiger für Nockenwellenantriebskette für Mini N20 / N26 / N42 / N43 / N45 / N46

Der Verschleißanzeiger für Nockenwellen / Steuerkette ermöglicht eine Prüfung der Kettenverlängerung bei BMW / Mini-Benzinmotoren, ohne den Motor zu demontieren. Dank des schnellen und unkomplizierten Einsatzes können sowohl Zeit als auch zusätzliche Kosten durch einen Motorausbau eingespart werden.

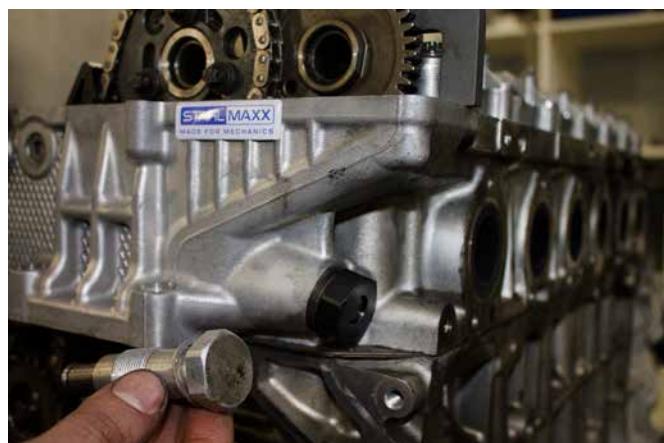
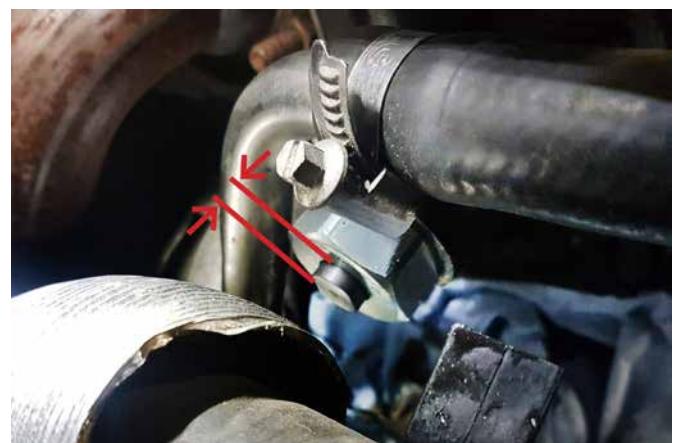
Anwendungsbilder

- Original Kettenspanner mit Dichtring entfernen und das Spezialwerkzeug einschrauben
- Der Verschleißanzeiger / Prüfwerkzeug wird mit dem gleichen Drehmoment wie der verbaute Kettenspanner eingeschraubt
- Den Motor nun 4 Umdrehungen gleichmäßig per Hand in Motordrehrichtung (Uhrzeigersinn) drehen und den Messstift im Spanner unter ständiger Beobachtung halten

Der Messpin in der Mitte des Steuerkettenprüfwerkzeuges wandert während des Durchdrehens. Eine Diagnose kann wie folgt gestellt werden:

- Bei **DAUERHAFTEM** Überstand des Messdornes wird die Steuerkette als akzeptabel angesehen
- Sollte der Messdorn zu einem Zeitpunkt keinen Überstand aufweisen oder sogar in der Bohrung des Kettenspannerdummies verschwinden, ist die Steuerkette zu ersetzen.

Beachten Sie, dass ein Motorstart nur mit dem Original verbauten BMW / Mini Kettenspanner zulässig ist. Das Prüfwerkzeug darf NUR zum Durchdrehen per Handkraft und NUR in Motordrehrichtung verwendet werden.
