## VERSCHLEISSANZEIGER FÜR NOCKENWELLENANTRIEBSKETTE, FÜR MINI, WIE 2353281

Artikel-Nr. 117200

### Verschleißanzeiger für Nockenwellenantriebskette für Mini, wie 2353281

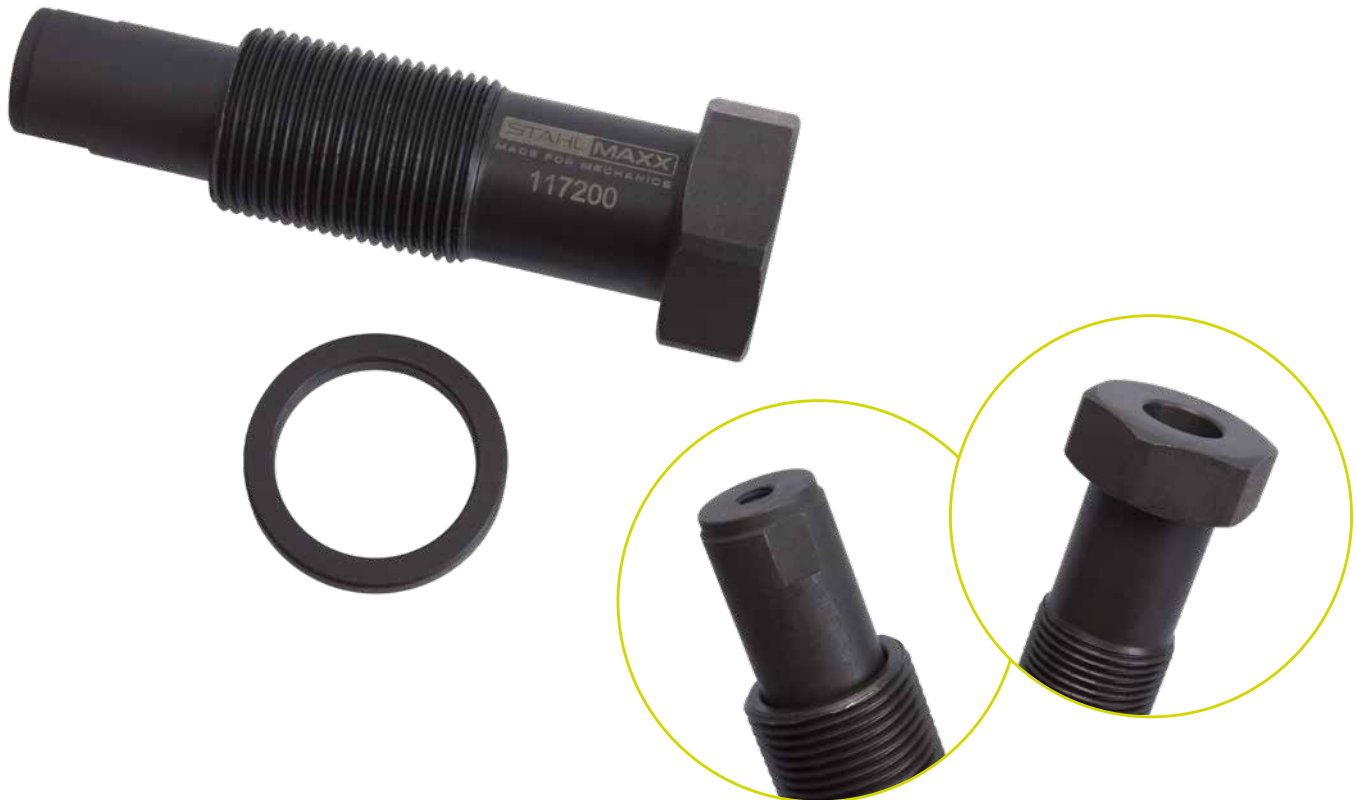
Der Verschleißanzeiger für Nockenwellen / Steuerkette ermöglicht eine Prüfung der Kettenverlängerung bei BMW / Mini Diesel- und Benzinmotoren, ohne den Motor zu demontieren. Dank des schnellen und unkomplizierten Einsatzes können sowohl Zeit als auch zusätzliche Kosten durch einen Motorausbau eingespart werden.

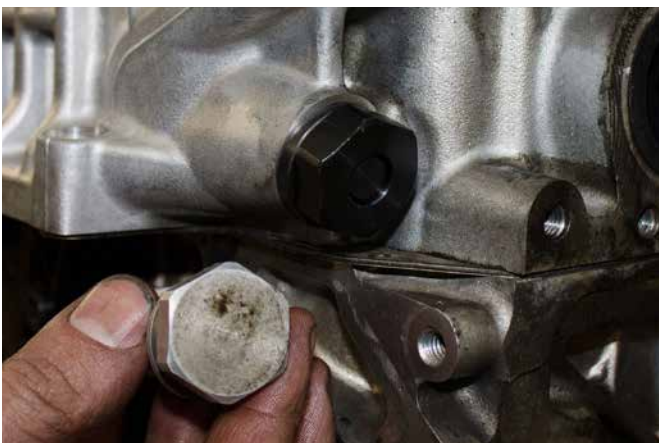
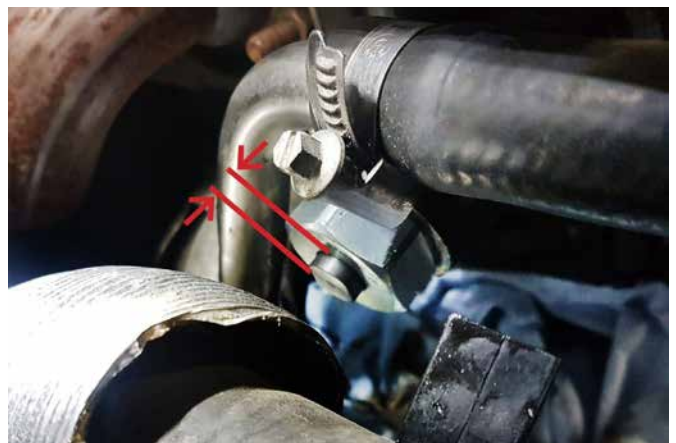
## Anwendungsbilder

- Original Kettenspanner mit Dichtring entfernen und das Spezialwerkzeug einschrauben
- Der Verschleißanzeiger / Prüfwerkzeug wird mit dem gleichen Drehmoment wie der verbaute Kettenspanner eingeschraubt
- Den Motor nun 4 Umdrehungen gleichmäßig per Hand in Motordrehrichtung (Uhrzeigersinn) drehen und den Messstift im Spanner unter ständiger Beobachtung halten

Der Messpin in der Mitte des Steuerkettenprüfwerkzeuges wandert während des Durchdrehens. Eine Diagnose kann wie folgt gestellt werden:

- Bei **DAUERHAFTEM** Überstand des Messdornes wird die Steuerkette als akzeptabel angesehen
- Sollte der Messdorn zu einem Zeitpunkt keinen Überstand aufweisen oder sogar in der Bohrung des Kettenspannerdummies verschwinden, ist die Steuerkette zu ersetzen.
