VERSCHLEISSANZEIGER FÜR STEUERKETTE BEI VAG 1,2 TSI MOTOREN ZU VERWENDEN WIE T30121

Artikel-Nr. 122781

Verschleißanzeiger für Steuerkette an VAG 1,2 L TSI Motoren der Baureihe CBZA, CBZB, CBZC, CYVD

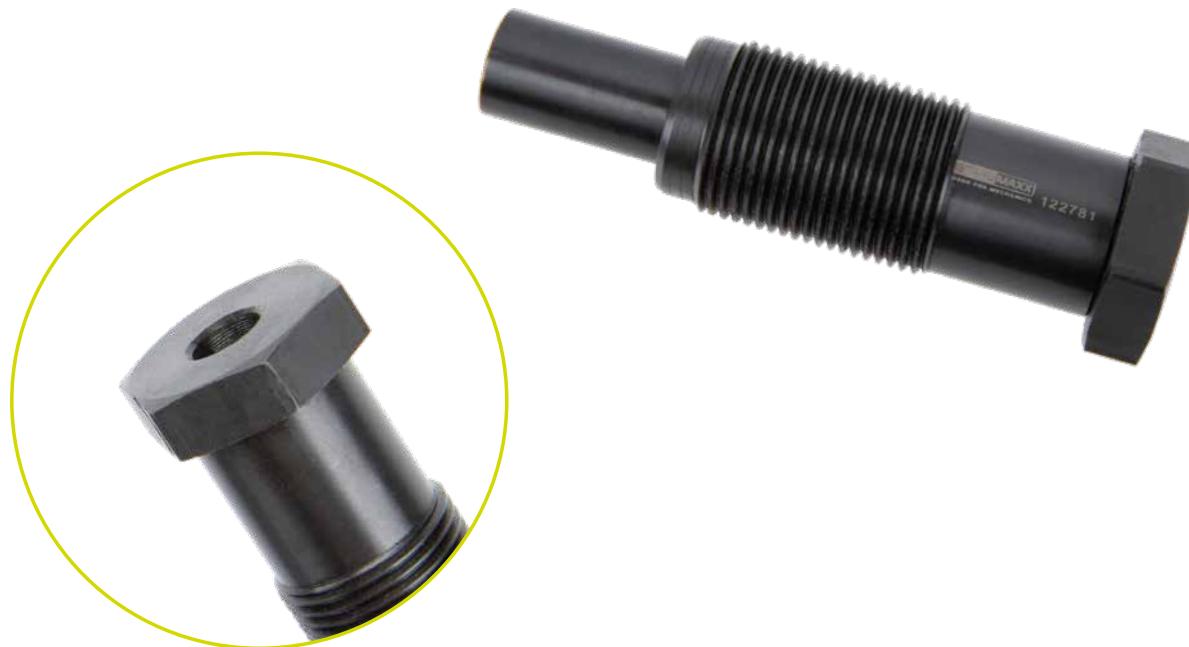
Klappergeräusche beim Kaltstart können auf eine Steuerkettenlängung zurückzuführen sein. Diese Diagnosemethode mittels des Kettenverschleiß-Prüfers ist schnell, unkompliziert und fachmännisch nach TPI 2033258 durchzuführen. Beachten Sie, dass der Motor, mit Prüfkettenspanner nicht gestartet werden darf. Ein Motorlauf ist nur mittels OE verbauten Hydraulik-Kettenspanner zugelassen.

- Motor auf OT stellen und Nockenwelle mit Spezialwerkzeug Art.-Nr. 104925 (wie T10414) fixieren. Die Kurbelwelle wird hierfür nicht abgesteckt!
- Den verbauten Kettenspanner mit Dichtring ausbauen (Messvorgang erfolgt ohne Dichtring)
- Prüfkettenspanner einbauen und mit 20 Nm befestigen
- Nockenwellenarretierung entfernen
- Motor zwei KW-Umdrehungen durchdrehen und Nockenwellen-Fixierwerkzeug wieder einbauen
- am OT muss bei intakter Steuerkette der Kontrollstift des Kettenspanners bündig sein oder herausstehen
- befindet sich der Kontrollstift innerhalb des Spannergehäuses, ist die Steuerkette zu ersetzen
